## Inspección Total

*Revisión de Carrocería*

<b>Folio de inspección: WBS2U7101KVmuestra+BMW+M2+31/JUL/2024</b>	
<b>Hora de inicio de inspección:</b> 7:18	<b>Fecha de inspección:</b> 31/07/24
<b>Taller de inspección:</b> Traslado a ubicación del contratante	<b>Nombre de inspector:</b> Juan Carlos Briones

<b>Tipo de auto:</b> Deportivo / coupe (2 puertas)	<b>Marca del auto:</b> BMW	<b>Modelo del auto:</b> M2
<b>Versión del auto:</b> Competition	<b>Año del automóvil:</b> 2019	<b>Color exterior del auto:</b> Silver Hockenheim
<b>Tipo de transmisión:</b> Automatica	<b>Quemacocos / techo panorámico:</b> No	<b>Número de serie / VIN:</b> WBS2U7101KVmuestra
<b>Cuenta con puertas traseras</b> No tiene	<b>Cuenta con asientos traseros</b> Si tiene	<b>Kilometraje exacto en odómetro</b> 18,500

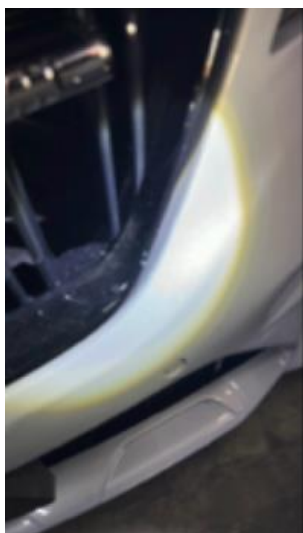
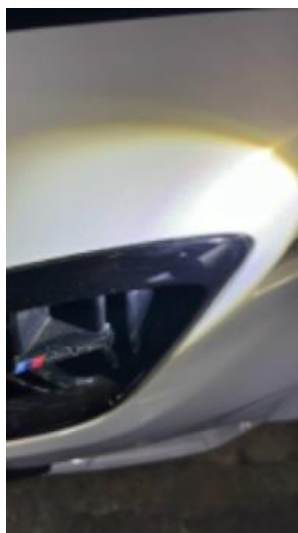
- Hay algún detalle en el frente (rayones, golpes, abolladuras, escurrimientos de pintura, briseadas etc) : Si al menos un detalle
- Fotografías de detalles del frente (defensa, faros, parrilla(s), cofre etc)

- Observaciones del exterior frontal: **Pequeños detalles en parrilla, normales de uso**

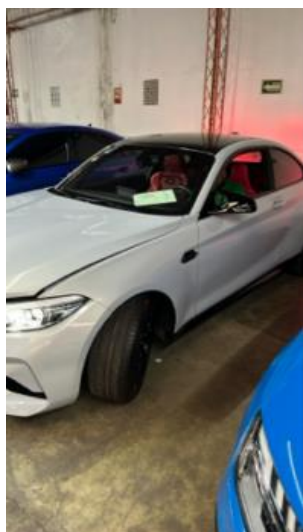
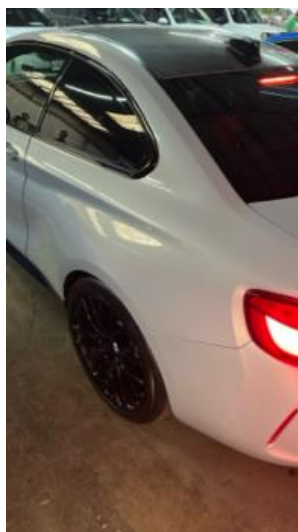
- Fotografía

- Hay algún detalle en el lateral del conductor (rayones, golpes, abolladuras, escurrimientos de pintura, briseadas etc) No tiene ningun detalle visible
- Observaciones del exterior lateral del conductor: **Sin detalles**

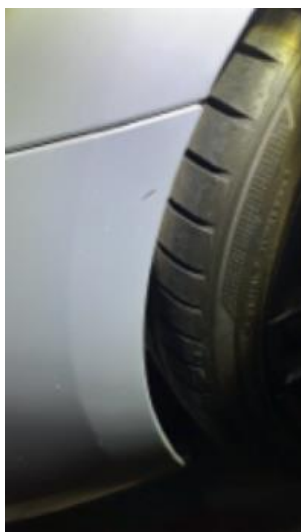
- Hay algún detalle en el lateral del copiloto (rayones, golpes, abolladuras, escurrimientos de pintura, briseadas etc) : Si al menos un detalle
- Fotografías de detalles del lateral del copiloto (salpicaderas, puertas, espejos, postes etc)

- Observaciones del exterior lateral del copiloto: **Péqueño rayón en fascia trasera**

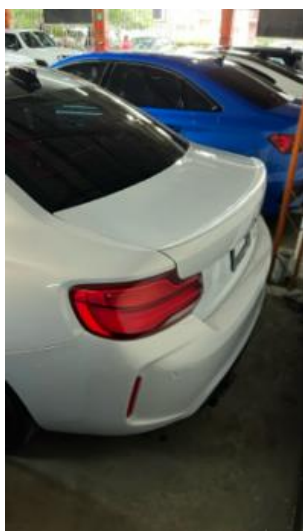
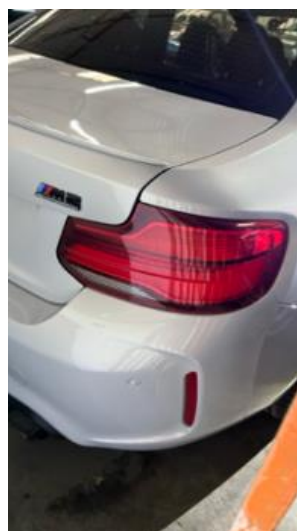
- Fotografía

- Hay algún detalle en la parte posterior (rayones, golpes, abolladuras, escurrimientos de pintura, briseadas etc) : No tiene ningun detalle visible
- Observaciones de la parte trasera: **Sin detalles**

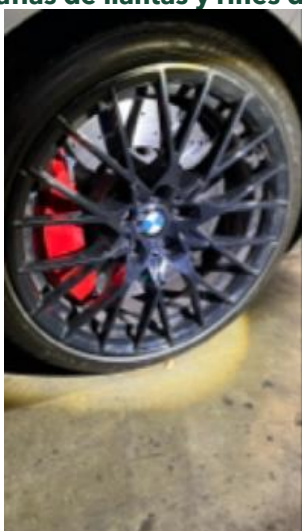
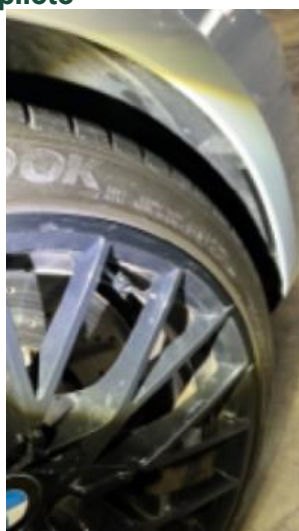
### Fotografías de llantas y rines del lado del copiloto

Tapón de centro	Estado del rin
Si lo tiene	Buen estado, detalle practicamente impercetible

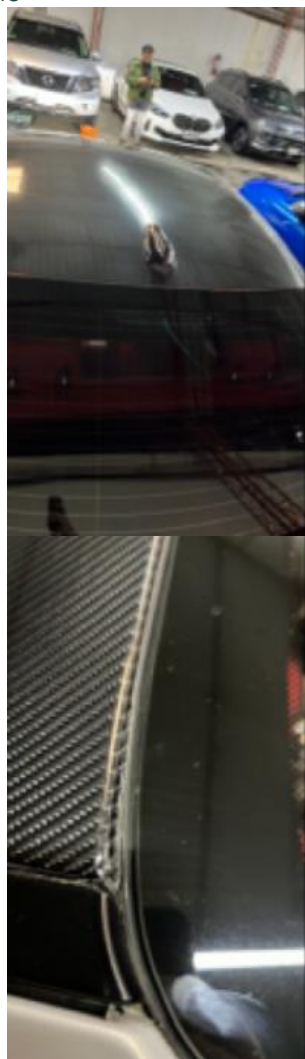
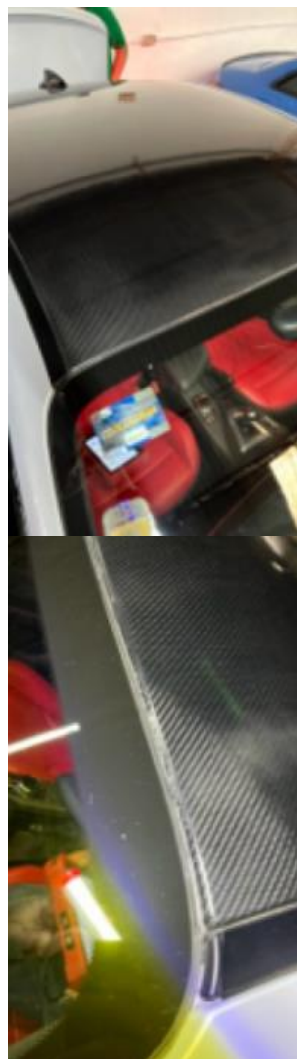
- Fotografía del techo

Observaciones del techo: **Vinil o PPF se está desprendiendo**
